## Rezydencja Weickmannów – Dwór I

## Dom weteranów wojennych – Dwór II

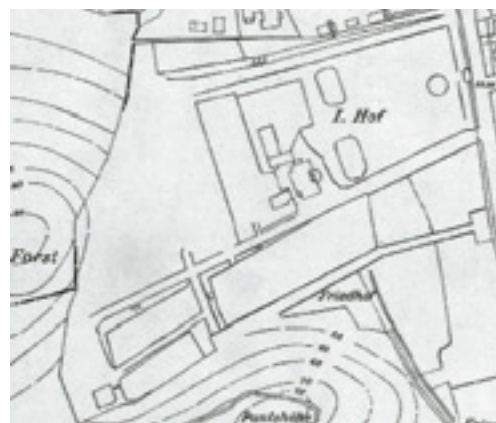
### ilustracja nr 154.

Dwór I, plan zespołu w 1936 roku.

W drugiej połowie XIX wieku nastąpiło wiele drobnych zmian w architekturze i zagospodarowaniu terenu rezydencji. Rozbudowa głównego budynku dworu polegała na dostawieniu do północnej elewacji klatki schodowej i arkady łączącej z budynkiem północnym<sup>6</sup>. Z czasem schody powróciły na swoje pierwotne miejsce w sąsiedztwie sieni, a w przybudówce umieszczono łazienki.

Przebudowano także dwór rokokowy, w którym zniszczoną ścianę zachodnią zastąpiono murem z wtórnie użytych cegieł i kamieni polnych, a we wnętrzu powstały wozownia i stajnia<sup>7</sup>. Szeroką bramę dla powozów umieszczono w elewacji wschodniej. Po wyburzeniu skrzydła północnego możliwe było usytuowanie od tej strony wejścia do stajni. Na piętrze pozostawiono pokoje mieszkalne.

W drugiej połowie XIX wieku rozebrano oranżerię, a w jej miejsce na tarasie przed zachodnią elewacją dworu wzniesiono drewnianą altanę ogrodową<sup>8</sup>. Sytuacja przestrzenna założenia nie uległa zmianom, lecz położona poniżej skarpy rozparcelowana część północna utraciła łączność z zespołem. Założenia parkowe wzbogaciły grupy drzew, wśród których wymienić należy świerki i żywotniki oraz inne gatunki, sadzone w grupach pomiędzy dworem a ulicą Polanki<sup>9</sup>. W XIX wieku zasypano duży staw leżący przy południowej granicy, lecz pozostałe elementy systemu wodnego nie uległy zmianie. W okresie międzywojennym XX wieku do wschodniej i zachodniej elewacji dworu dostawiono portyki kolumnowe zdobione klasycystycznymi kolumnami.

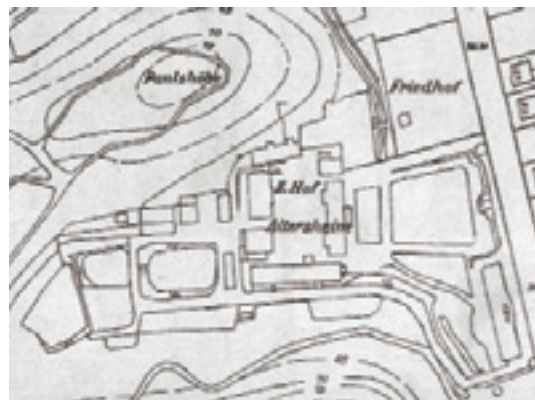
**ilustracja nr 155.**  
Dwór II, plan zespołu  
w 1936 roku.

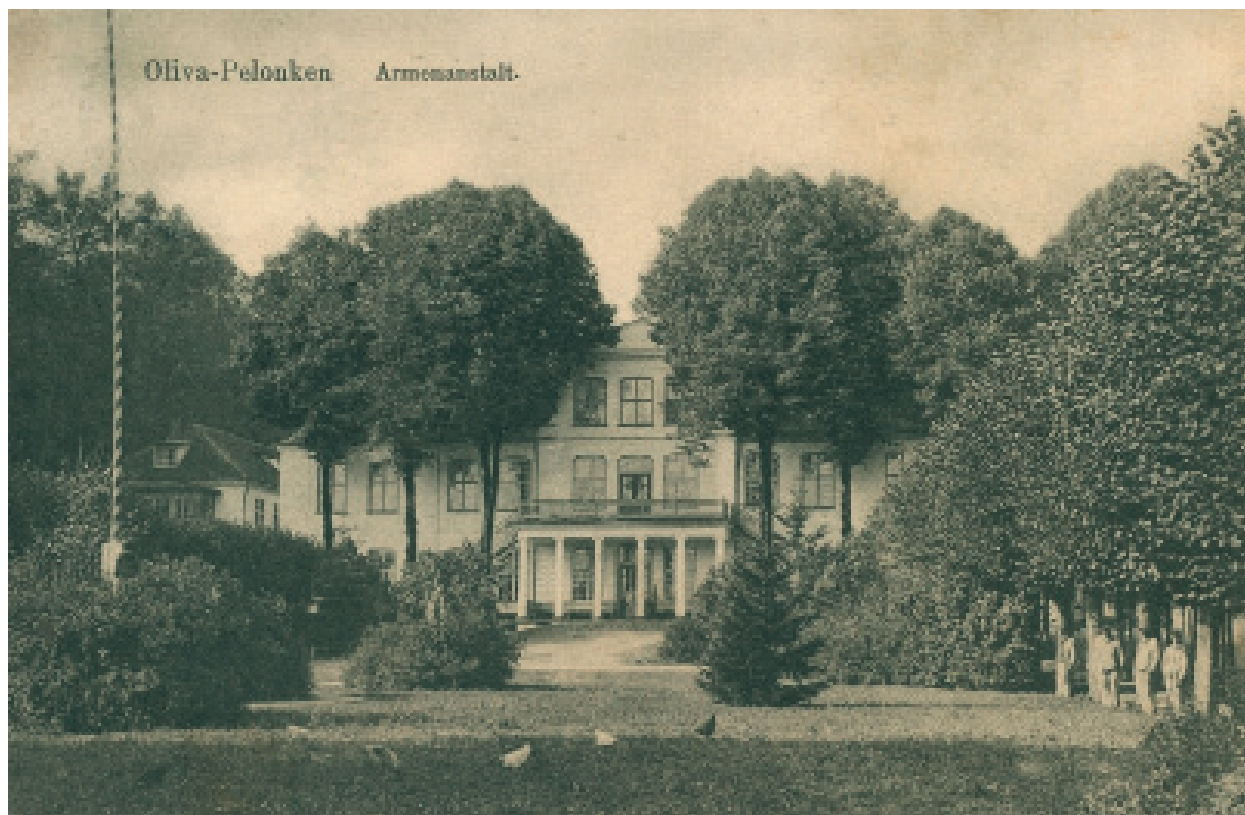
**ilustracja nr 157.**

Dwór II, ogród i wschodnia fasada pałacu w początku XX wieku.

W pałacu dotychczasową konstrukcję mansardową dachu zastąpił więzar kleszczowo-jętkowy, co nieznacznie obniżyło budynek. Fronton fasady wschodniej uzyskał proste zwieńczenie klasycystyczne<sup>14</sup>. Do elewacji zachodniej dobudowano parterowe przybudówki, osłaniające nowe wejścia. Nie zmieniono rozplanowania wnętrza. Z czasem do ganku fasady wschodniej dostawiono schody, ułatwiające pensjonariuszom dostęp do ogrodu z sali na piętrze<sup>15</sup>.

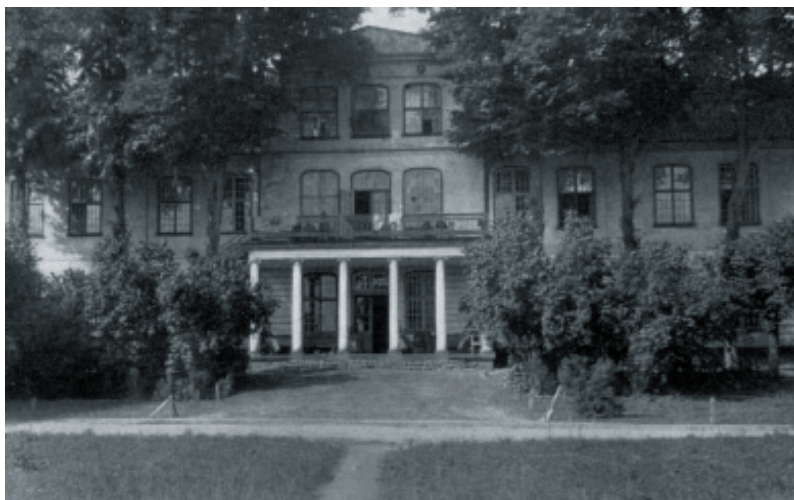
ilustracja nr 158.  
Dwór II, fasada wschodnia  
pałacu, fot. 1925.

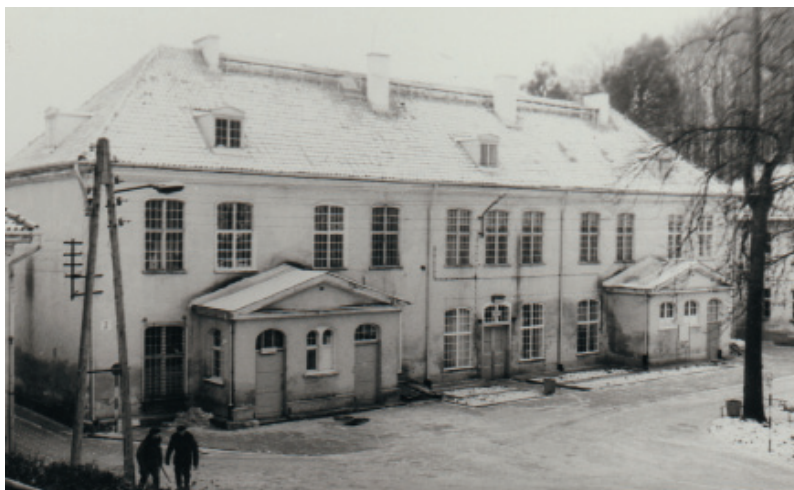
ilustracja nr 159.  
Dwór II, elewacja pałacu widok  
od strony dziedzińca,  
fot. M. Gawlicki, 1987.

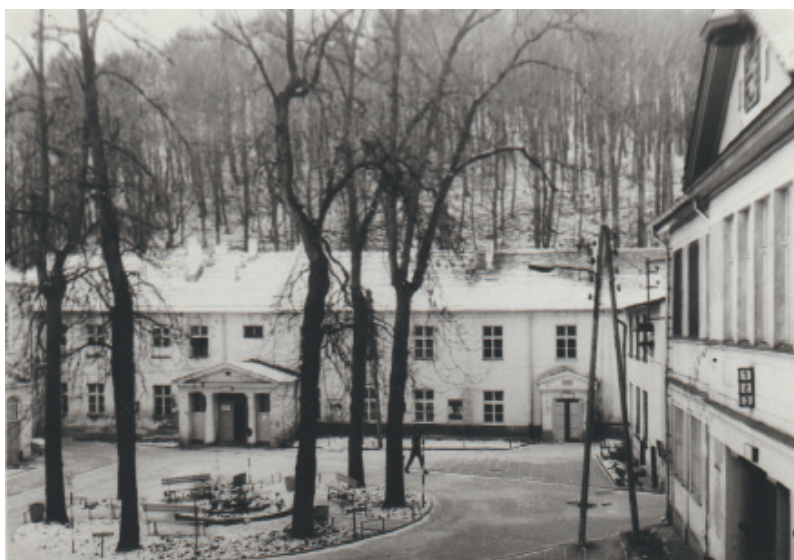
ilustracja nr 160.  
Dwór II, dziedziniec i oficyna  
południowa, fot. M. Gawlicki,  
1987.

Także dawną stajnię przystosowano do funkcji mieszkalnej. Nowy strop nad parterem oparto na podciągach i dwóch rzędach słupów, adaptując konstrukcję w części zachodniej. Podciągi i słupy miały ozdobnie ścięte naroża, a powalę z profilowanych desek ułożono na zakładkę. Wykonano także remont drewnianej konstrukcji szkieletowej; oraz przykryto całość czterospadowym dachem<sup>16</sup>.

Podobnie w dawnej oranżerii, wykorzystując istniejące ściany, wymieniono drewniany strop nad parterem oraz nadbudowano piętro. Nowa klatka schodowa znalazła się w zachodniej przybudówce, wykonanej w drewnianej konstrukcji szkieletowej wypełnionej cegłą. Budynek przykrył
